PLANO DE SEGURANÇA DA BARRAGEM DE FETÁ

Volume II

Planos e Procedimentos

Documento nº 5176.PF.A4.003

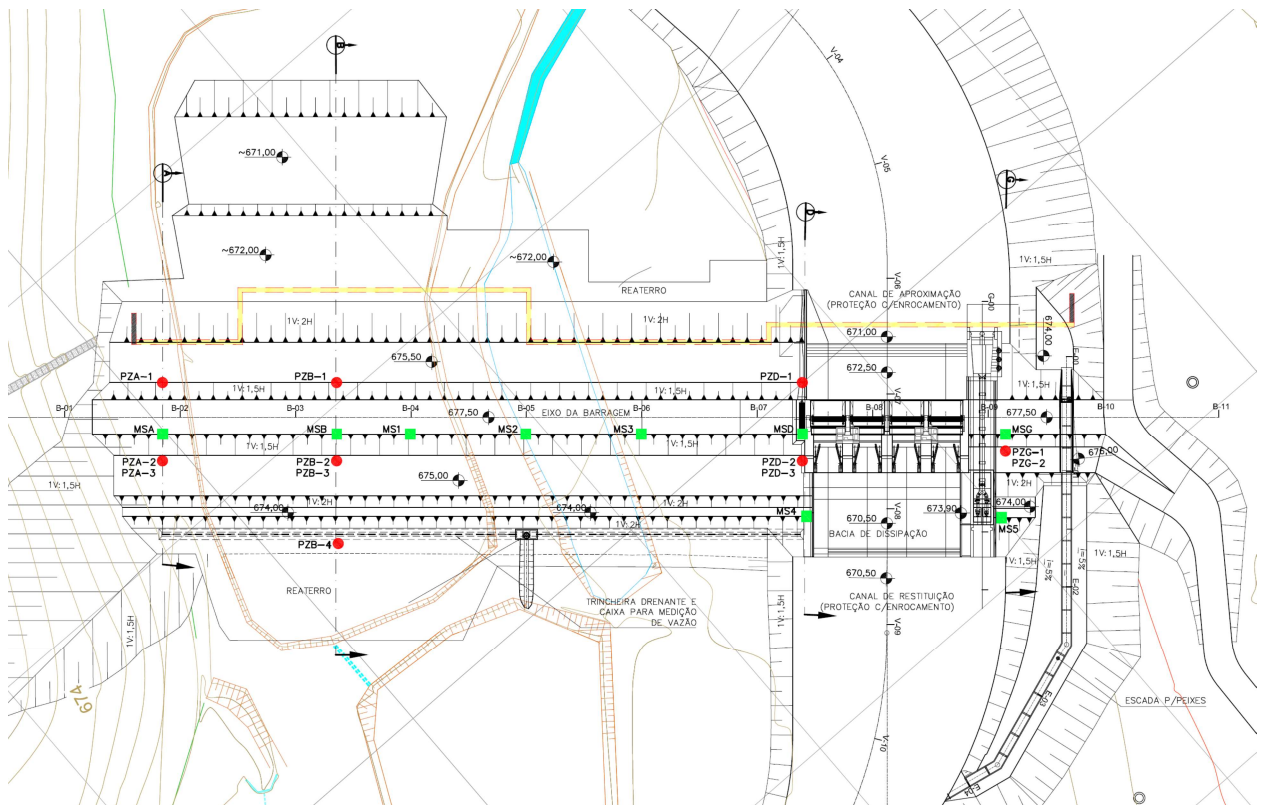
Figura 3.2 – Planta de Localização dos Piezômetros (PZ- 8 unidades) e Marcos de recalque superficial (M- 9 unidades). Caixa para medição de Vazão(uma unidade) . Notar a indicação dos eixos A, B, D,G. Fonte: ATO- Desenho- 1048.AT.BF.A1.2095

Observação: a caixa para medição de vazão não foi finalizada conforme observado na inspeção especial.

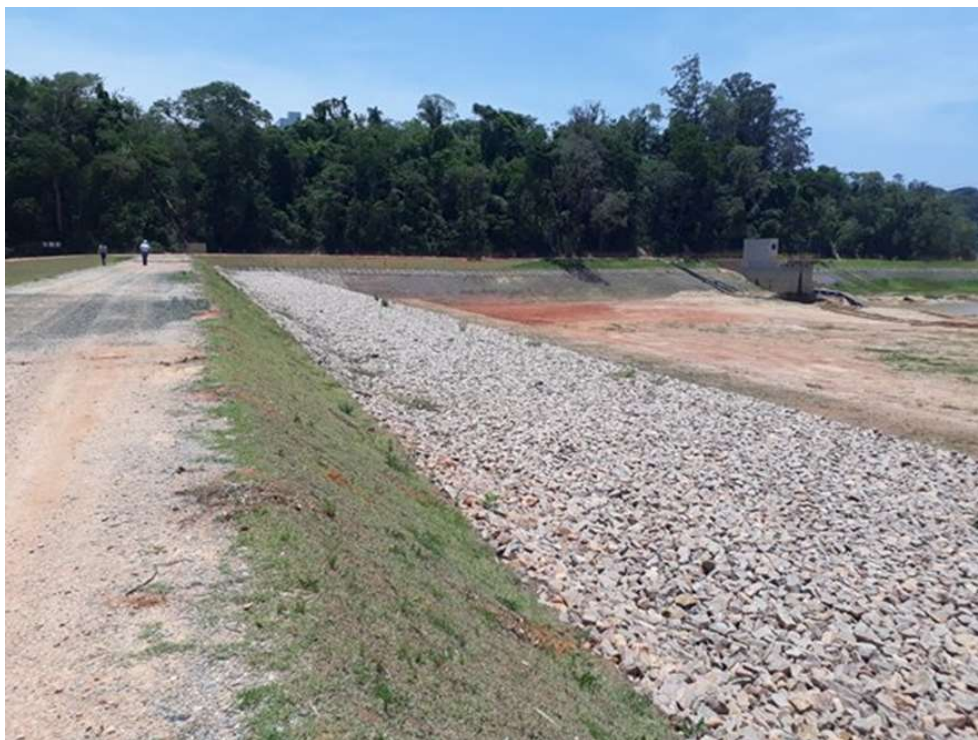
Foto 4. Vista do talude de montante da barragem. Notar que a proteção não chega até a crista conforme concepção original de projeto.

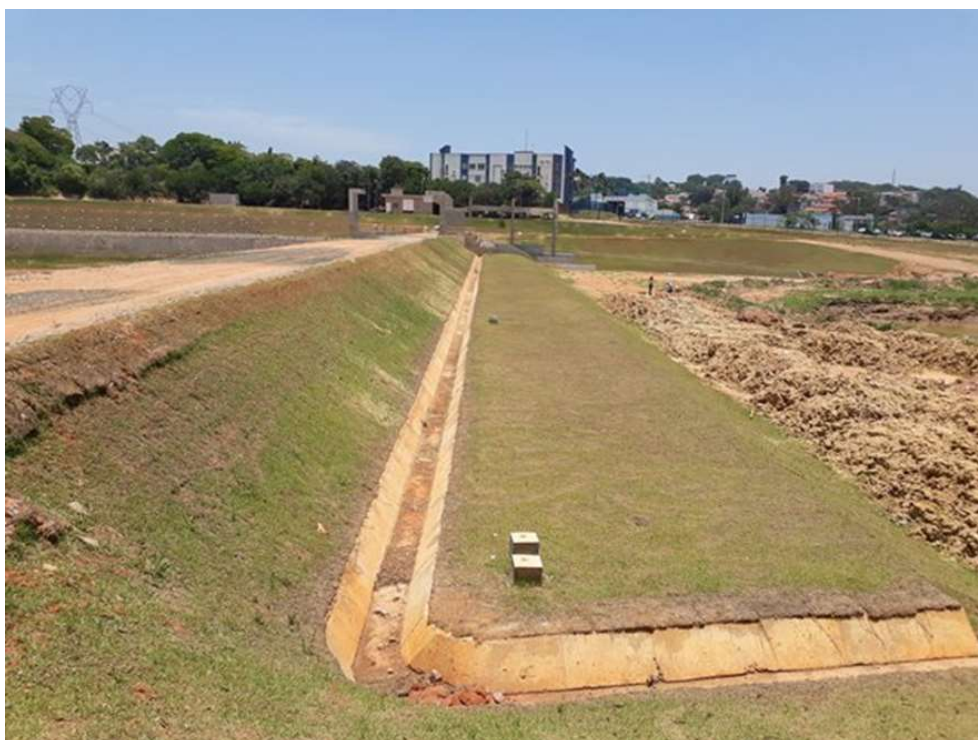
Foto 5. Vista da crista e do Talude de jusante da Barragem, a partir da margem direita. Notar que ainda não foi realizada proteção conforme projeto, sendo usado grama ao invés de enrocamento na saída dos filtros. Notar canaleta de drenagem com saída sem proteção. Observar piezômetros instalados.

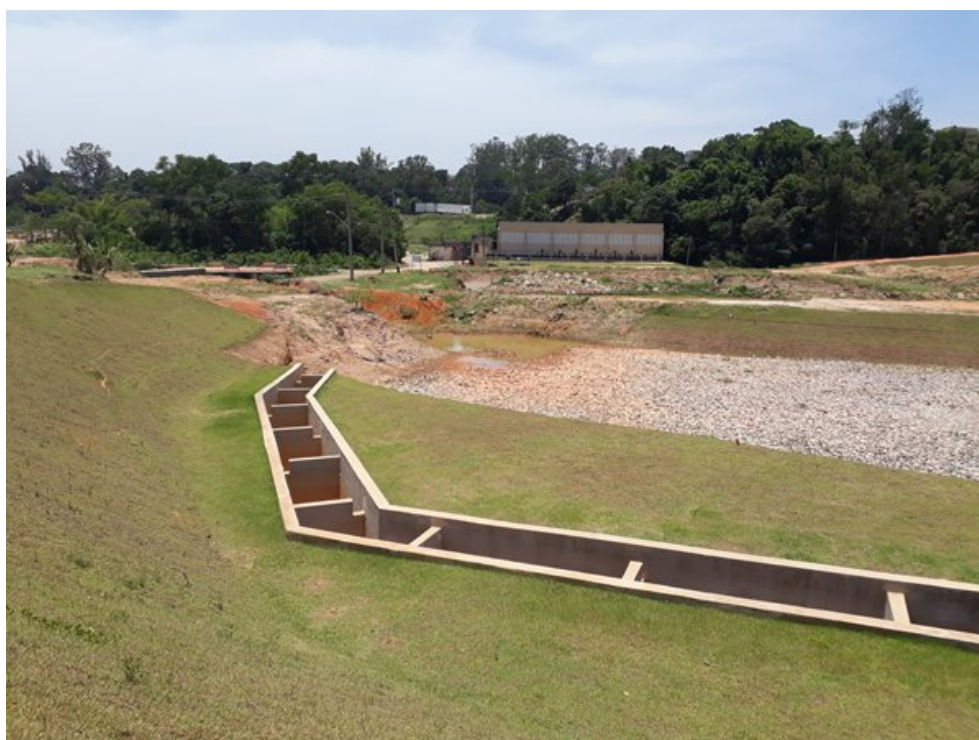
Foto 11. Vista de Trecho da escada para peixes e do canal de restituição do vertedouro parcialmente construído.

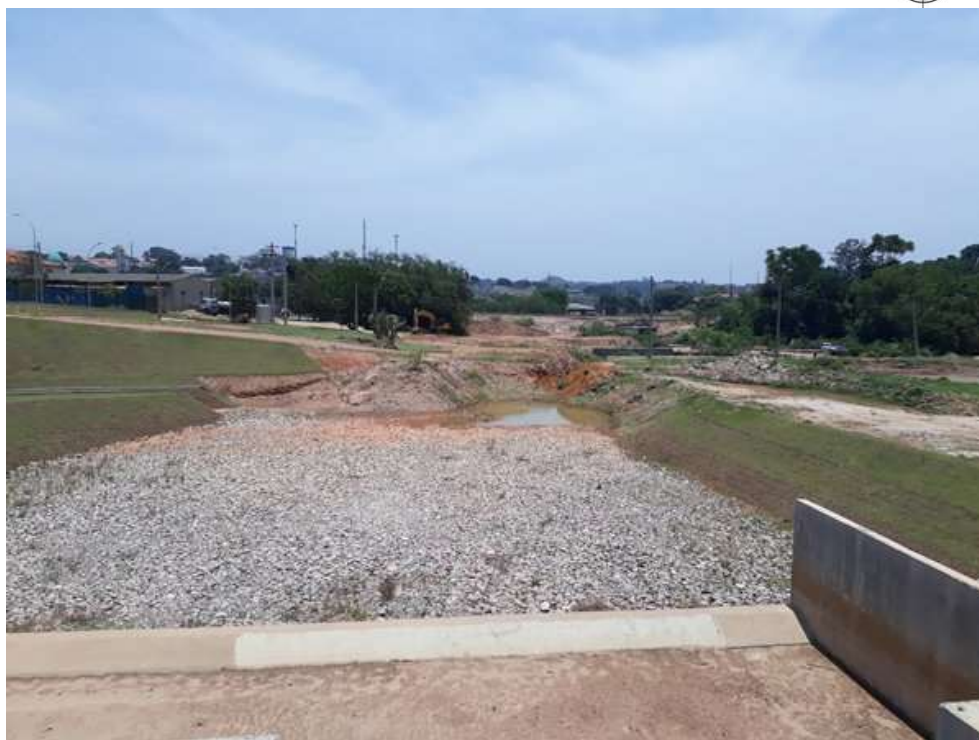
Foto 12. Vista para jusante a partir do vertedouro de canal de restituição parcialmente construído. Notar que as laterais do canal de restituição não foram protegidas com enrocamento conforme previsto em projeto.

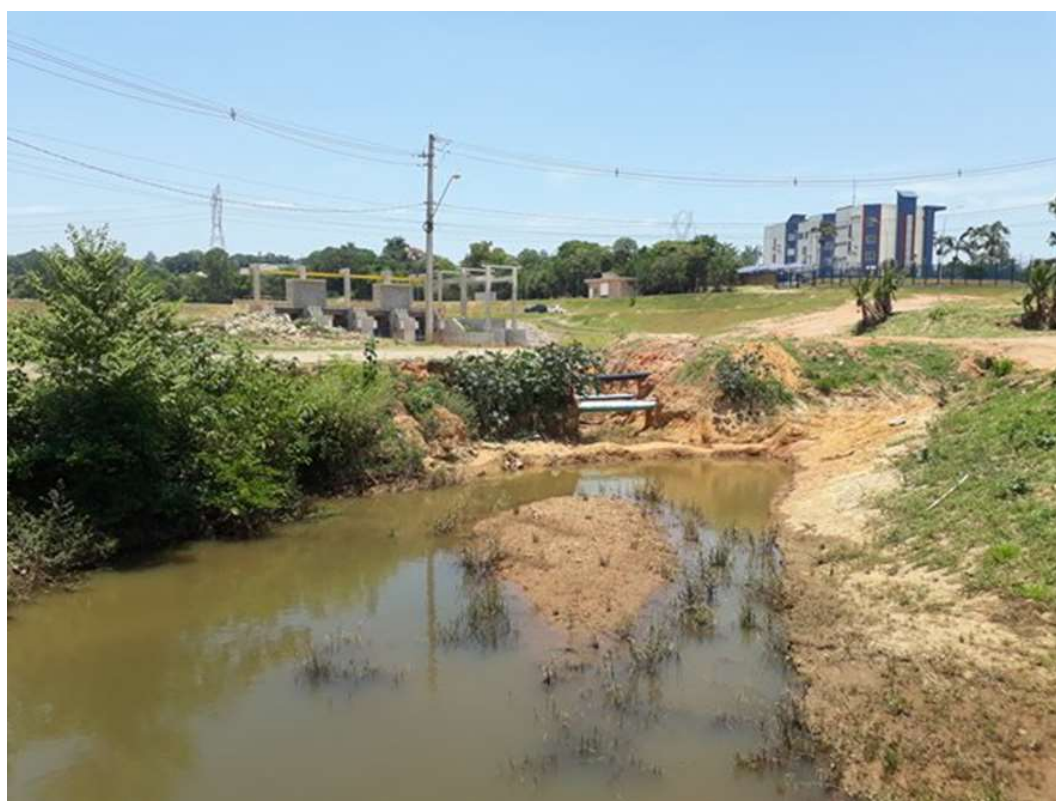
Foto 13. Vista de jusante para montante do canal de restituição parcialmente escavado. Notar ao fundo o vertedouro.
