PREFEITURA MUNICIPAL DE LOUVEIRA

**PLANO DE SEGURANÇA DA BARRAGEM DE
FETÁ**

Tomo I - Informações Gerais

Documento nº 5176.PF.A4.001-1

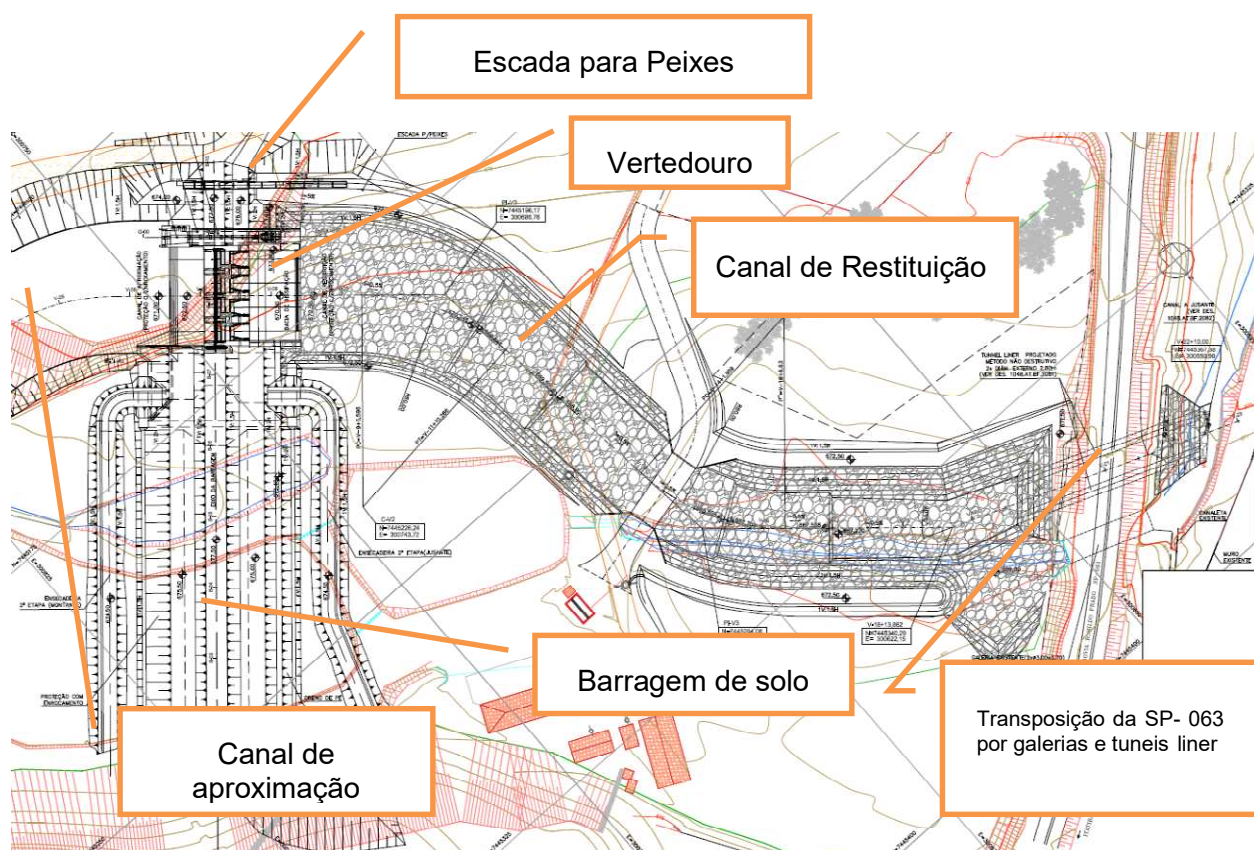
Figura 3.2 – Arranjo Geral

A barragem do Córrego Fetá é constituída, por um maciço de solo compactado, de altura máxima 6,5m e extensão 120,0 m. A cota da crista da barragem, possui 6,00 m de largura, permite o trânsito de veículos, equipamentos e está na elevação 677,5 m.

Na ombreira esquerda localiza-se o vertedor de cheias, que é basicamente uma estrutura de concreto dotada de um vertedouro de soleira espessa na elevação 672,5m que conta com quatro vãos com comportas com 5 m de largura.

O Arranjo Geral é complementado por um canal de aproximação ao vertedouro, com 35m de largura, escavado na cota 671,0 m, com 140 m de comprimento e a jusante do vertedouro por um canal de restituição, com uma largura média de 35m e 190m de comprimento.

O Arranjo Geral da barragem e suas estruturas principais são mostrados na Figura 3.2, a seguir.

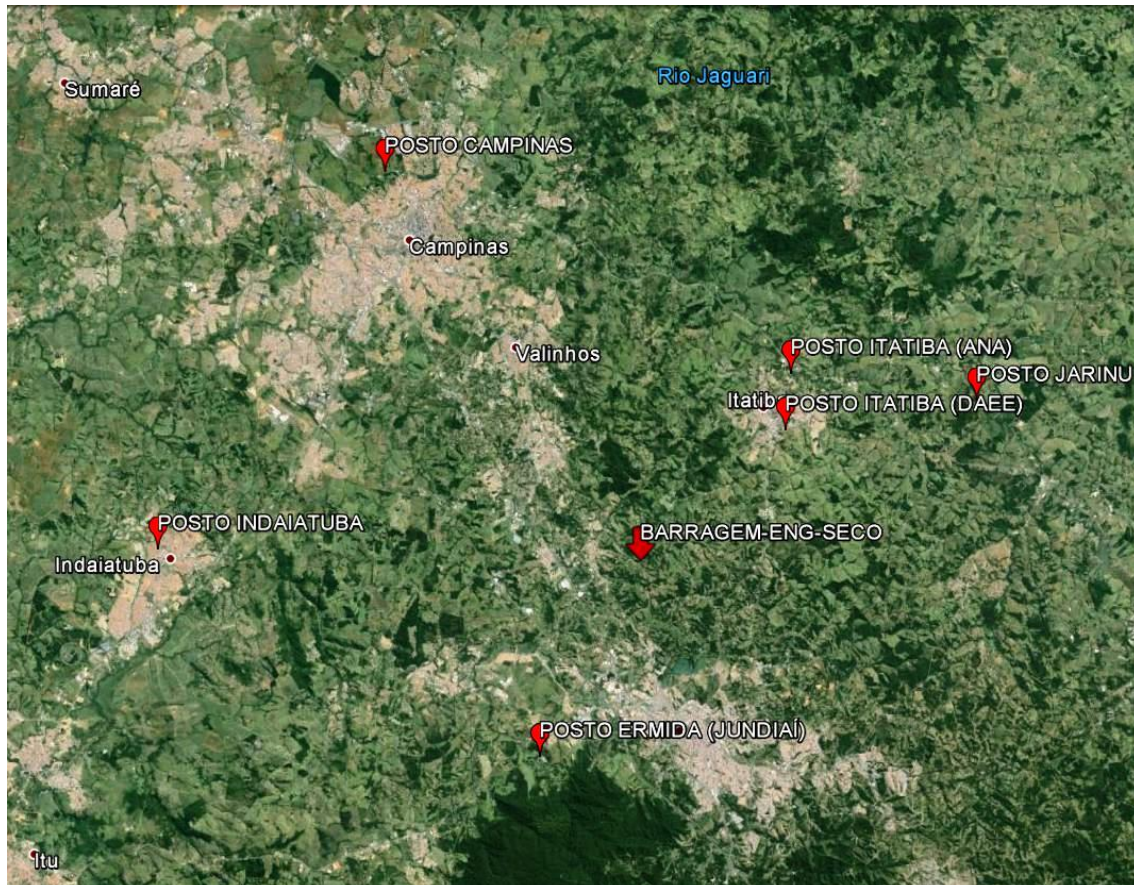
Figura 3.17 – Localização dos Postos Pluviométricos utilizados

A partir dos dados levantados foi realizada a análise de consistência dos postos pluviométricos segundo o Método de Dupla Massa, enquanto que o preenchimento de falhas foi realizado segundo o Método da Ponderação Regional.

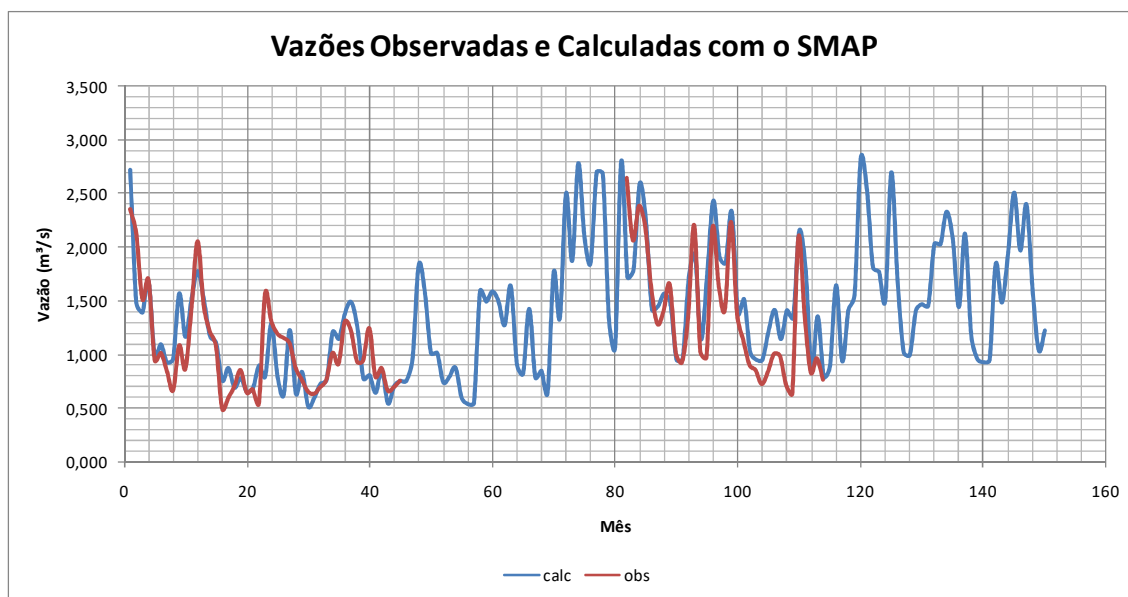
Figura 3.19 – Vazões Observadas e Calculadas para o Posto Jacarezinho

A partir da série de chuvas mensais dos Postos utilizados, foram geradas vazões médias mensais sintéticas através do modelo de chuva-vazão SMAP, de acordo com os valores calibrados para os dados do posto Itatiba (Área de Drenagem de 95 km^2), no ribeirão Jacarezinho, distante aproximadamente 15 km da bacia do Fetá. Esse posto apresenta 8 anos de dados, suficientes para calibrar o modelo.

O resultado para a calibração e validação do modelo é apresentado na Figura 3.19 e na Tabela 3.9

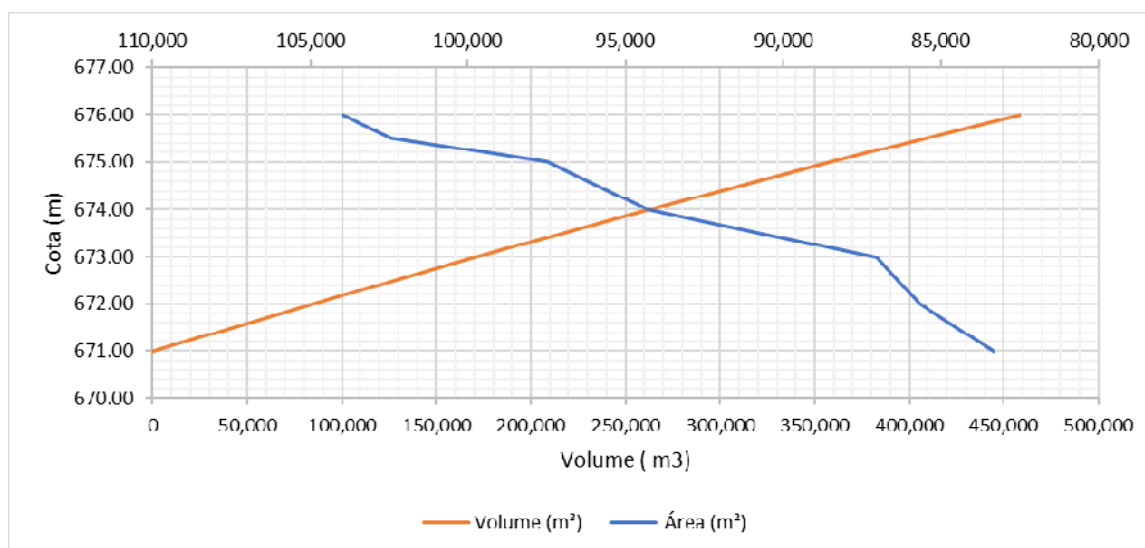
Figura 3.29 – Curva Cota x Área x Volume.

A partir do levantamento topográfico do reservatório, considerando que o seu fundo foi escavado na cota 671,0m, foi determinada a curva cota x volume apresentada na tabela a seguir. A representação gráfica das curvas é mostrada na Figura 3.30

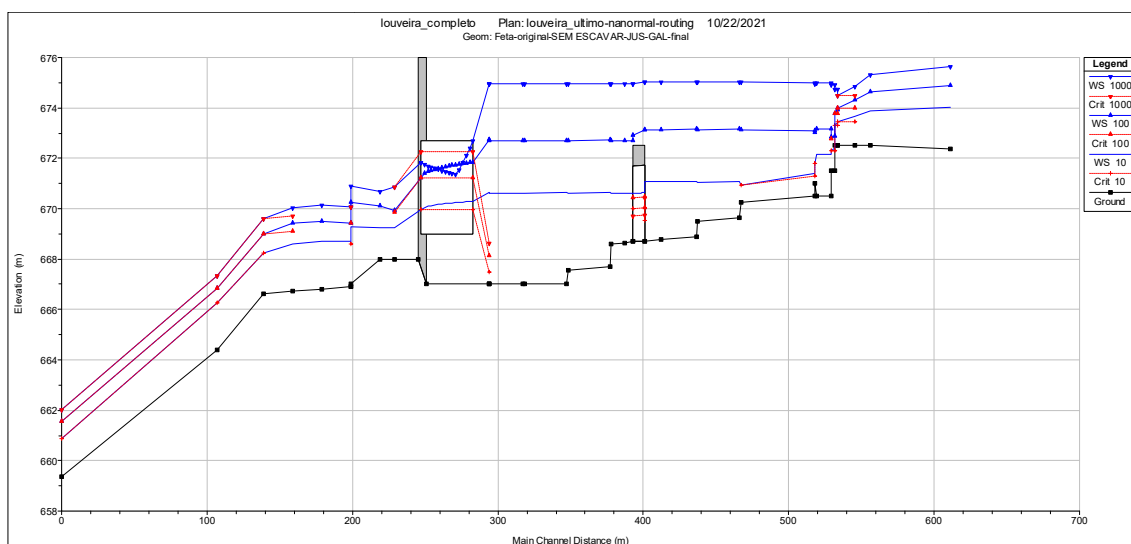
Figura 3.32. Condição com tuneis e galerias. Perfil da Linha d'água passando pela galeria existente.

A seguir um perfil longitudinal do nível de água (NA) para as três condições. Ver legenda na lateral do gráfico.

Conforme pode ser observado nas figuras precedentes, para TR 1000 anos, o escoamento não alcança a cota da rodovia SP-063. Para a vazão de 10 anos de recorrência as adufas que dão suporte ao sistema viário interno, possuem bastante folga no caso da passagem de uma cheia de 10 anos.

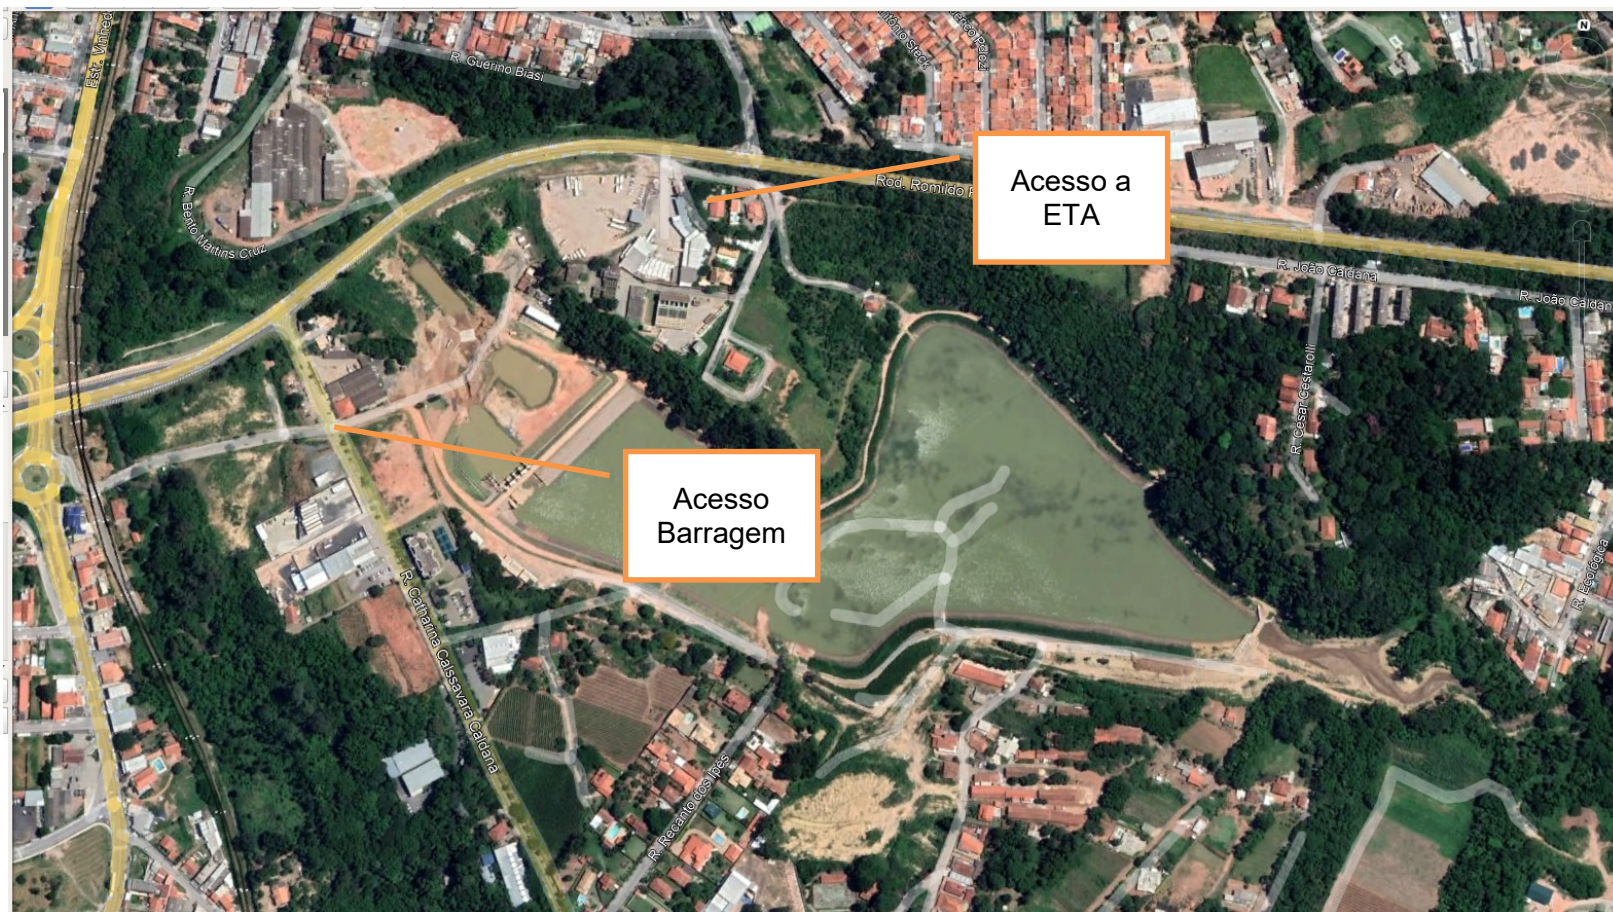
Figura 3.36. Acessos locais a barragem.

A Barragem do Córrego Feta foi construída ao lado da Prefeitura de Louveira, situada a rua Rua Catarina Calssavara Caldana, 451, sendo ladeada também pela Rodovia Louveira-Jundiá tendo a jusante a Rodovia Romildo Prado, SP-063. Na sua construção foi mantido um acesso local denominado Estrada do Bugio e um acesso mais a jusante, para proporcionar o acesso a Estação de Tratamento de Água (ETA) lindeira a barragem. Ver figura a seguir.
