PLANO DE SEGURANÇA DA BARRAGEM DE FETÁ

Volume II

Planos e Procedimentos

Documento nº 5176.PF.A4.003

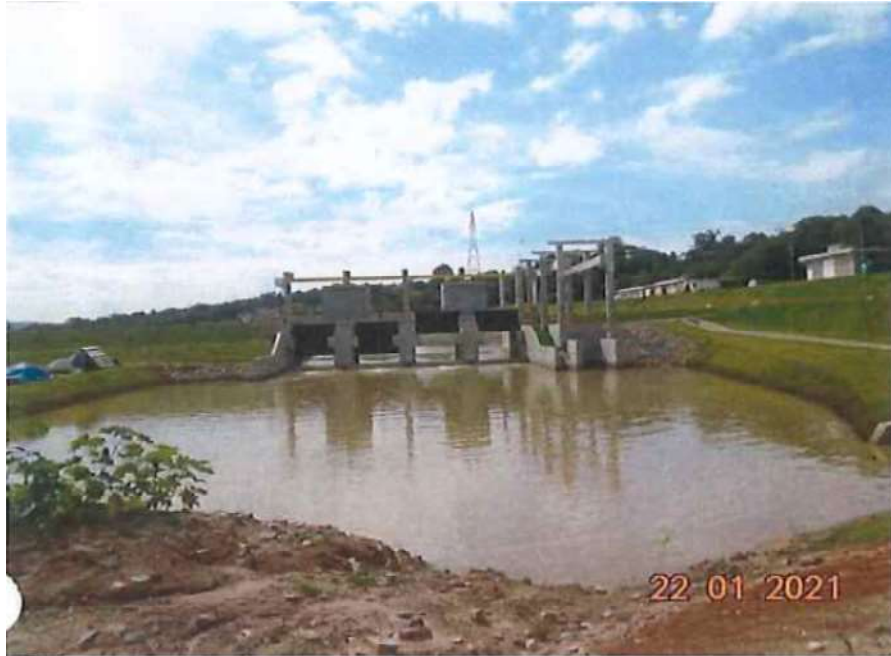
Foto 2.1 - Vista do Vertedouro por jusante. Notar que as 4 comportas se encontram abertas

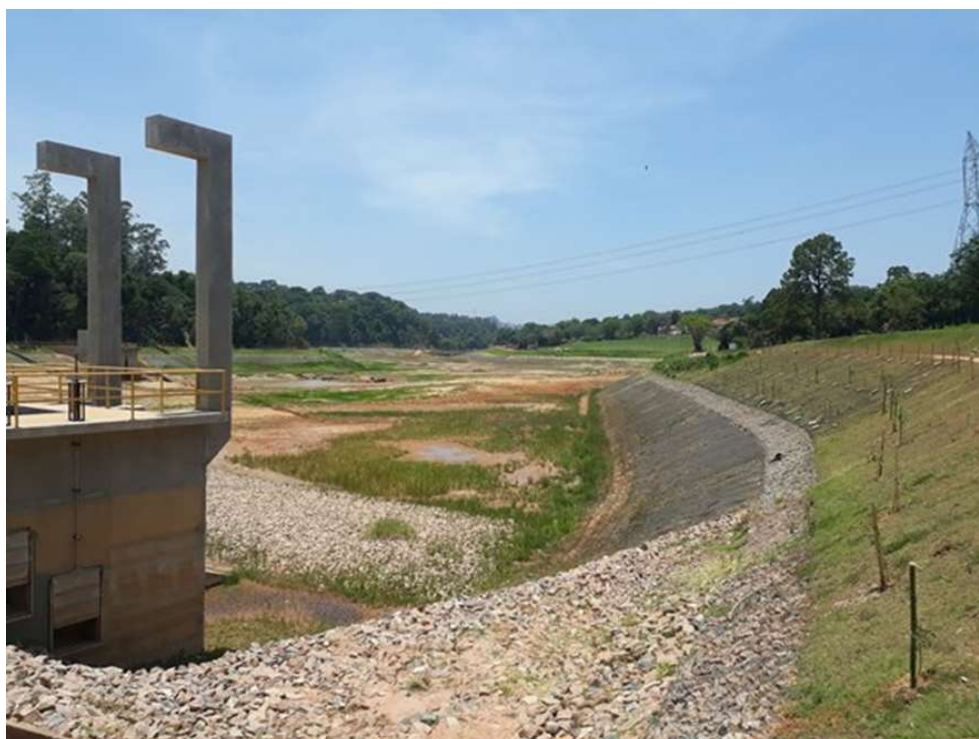
Foto 1. Vista para o Reservatório de jusante para montante. Notar que ele se encontra vazio. Proteções íntegras na margem.

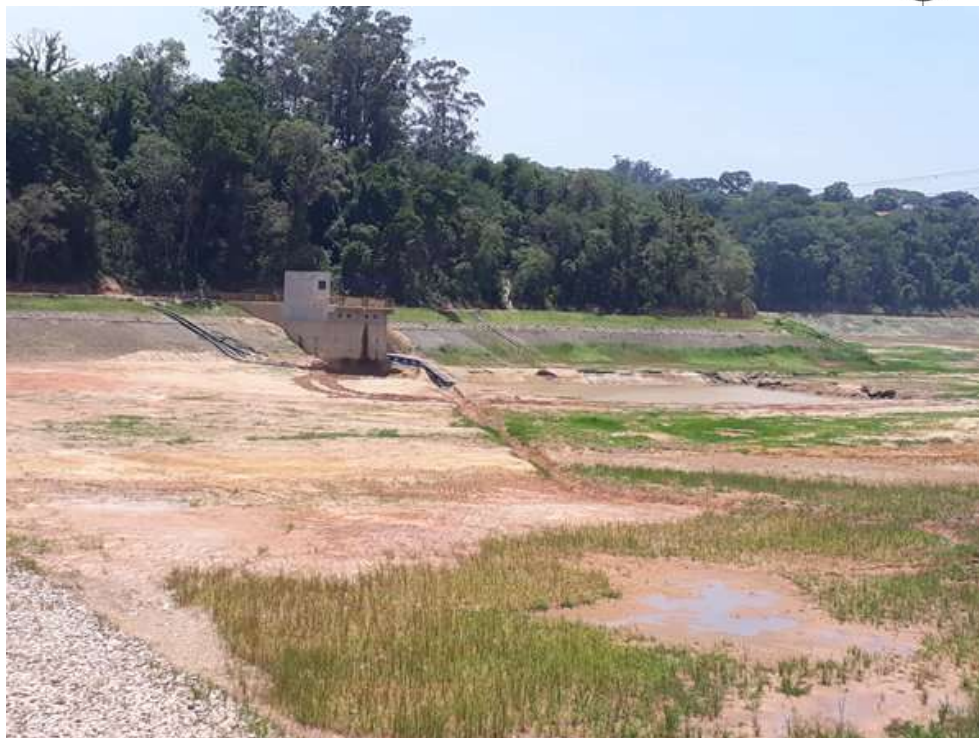
Foto 2. Vista da Estação de bombeamento que direciona a água que chega ao reservatório para a ETA. Tem um canal escavado que leva a água da extremidade de montante do reservatório para a depressão escavada para a colocação das tubulações de adução.

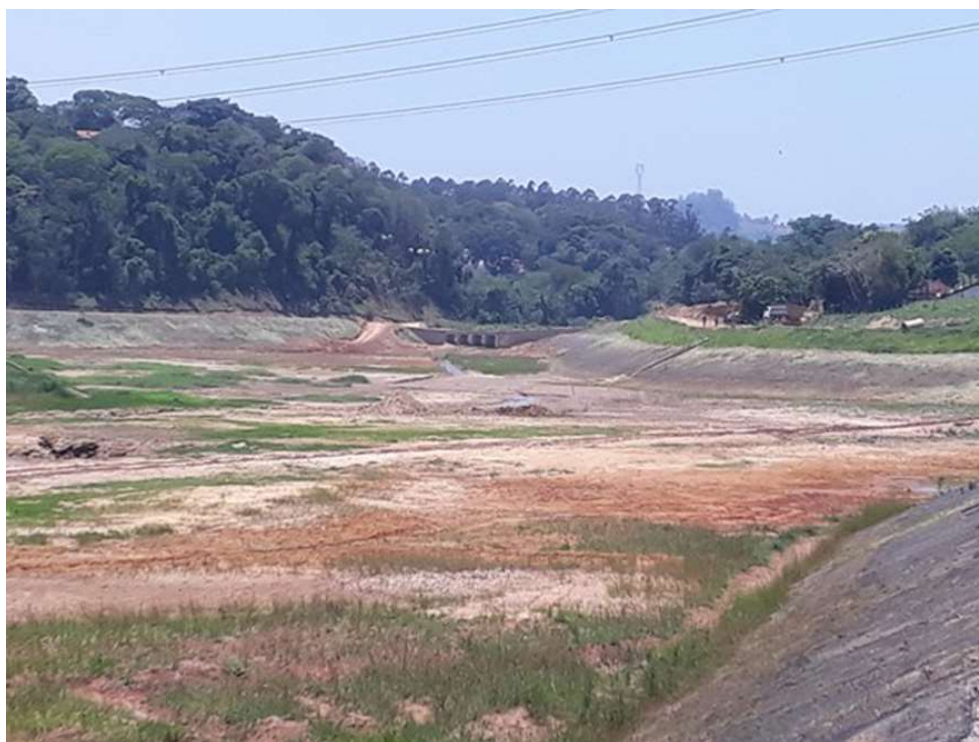
Foto 3. Vista para montante. Notar as quadro aduelas de 3m de altura e 3 m de largura na extremidade de montante do reservatório, por onde chega o córrego Fetá ao reservatório. Nas cheias elas trabalham afogadas.

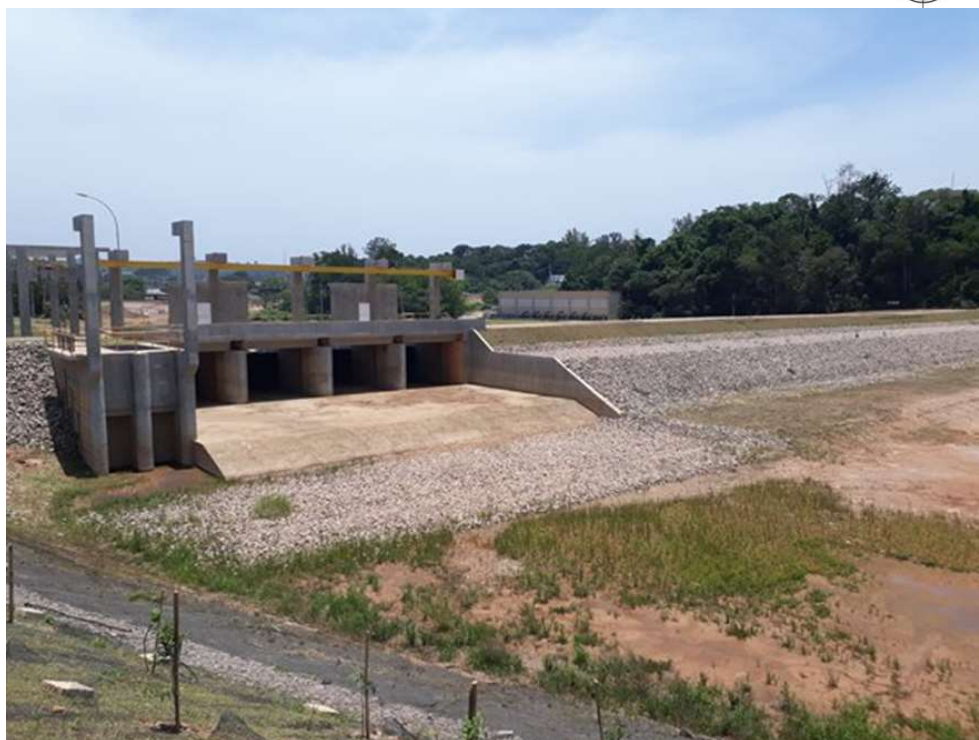
Foto 6. Vista por montante do vertedouro e barragem. A esquerda a tomada d'água seletiva.

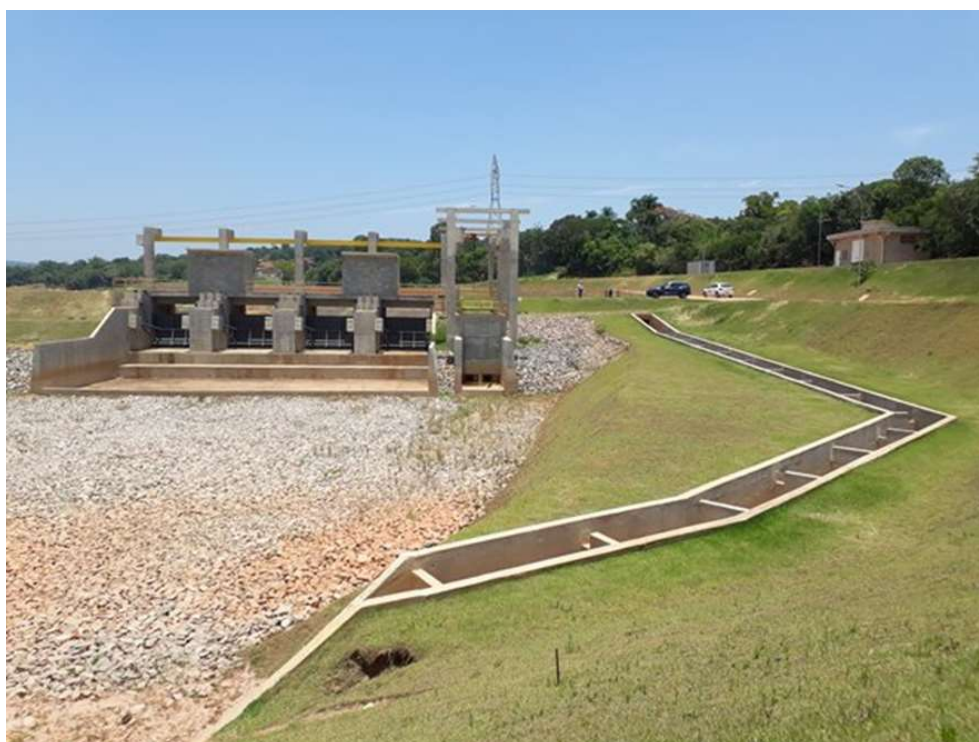
Foto 7. Vista do Vertedouro por jusante. As quatro comportas do vertedouro fechadas. A direita na foto a escada para peixes (degraus tanque) e a galeria de saída da vazão sanitária.

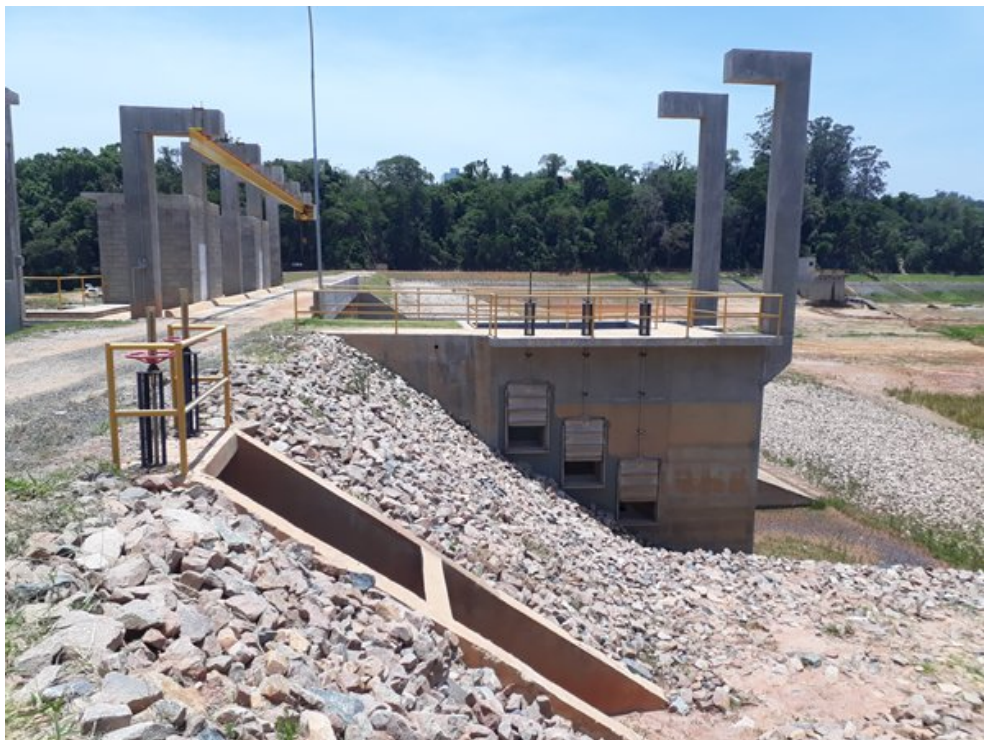
Foto 9. Vista da tomada d'água seletiva. Notar as três comportas em diferentes níveis. Em primeiro plano a saídas da escada para peixes.

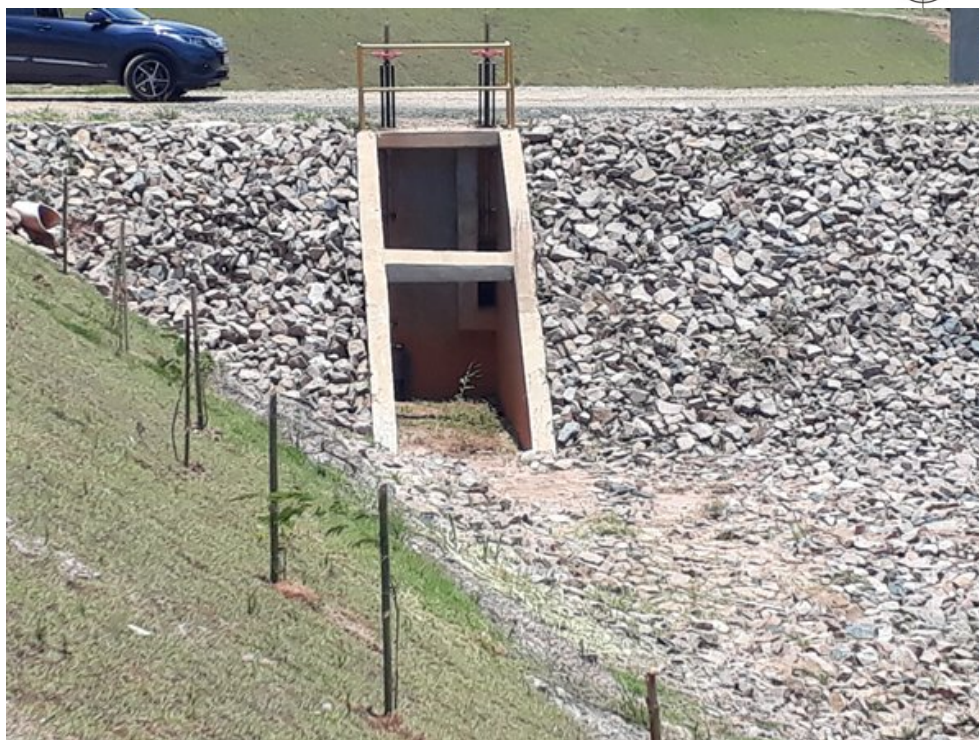
Foto 10. Vista da saída da escada para peixes. Notar os mecanismos de acionamento das comportas de controle.
